## Repair - Beispiel: Mobile mit Halogenleuchten

### 1. Mobile mit Halogenleuchten

Das Repair Objekt ist eine Lampe in Form eines Mobiles (siehe Abb. 1).

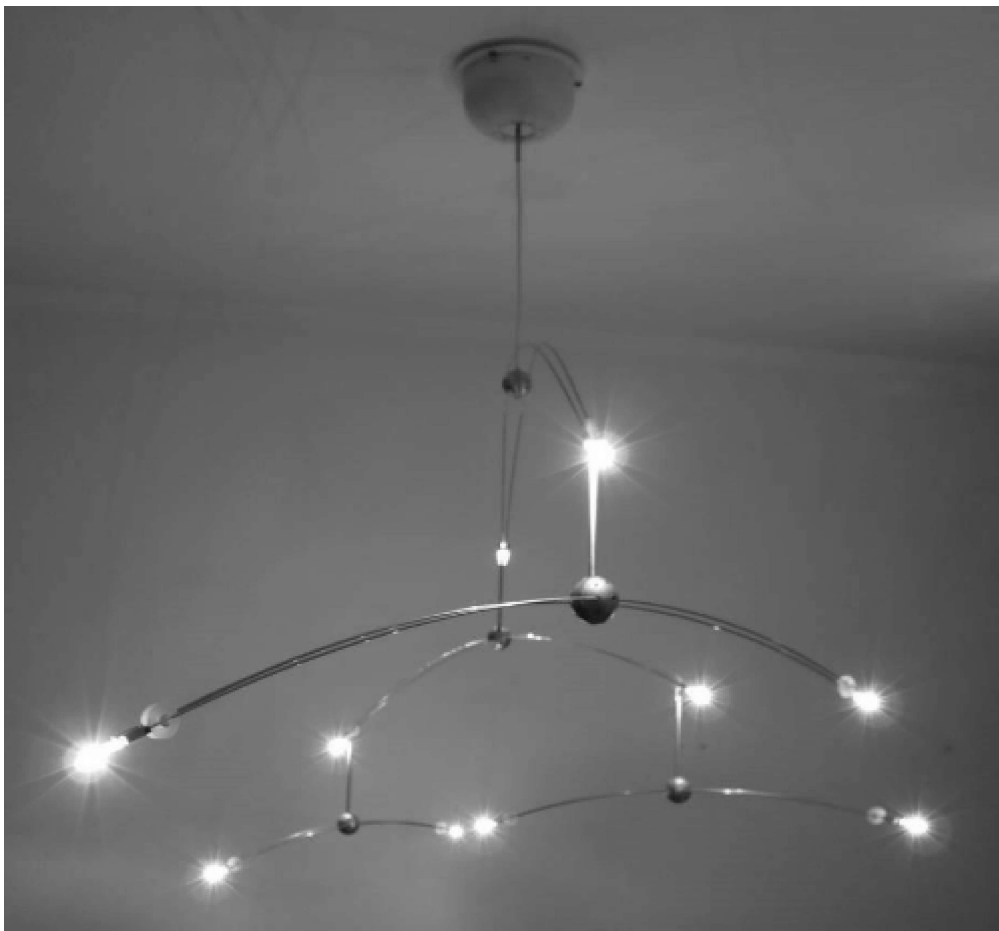
Abb. 1 Repariertes und wieder montiertes Mobile

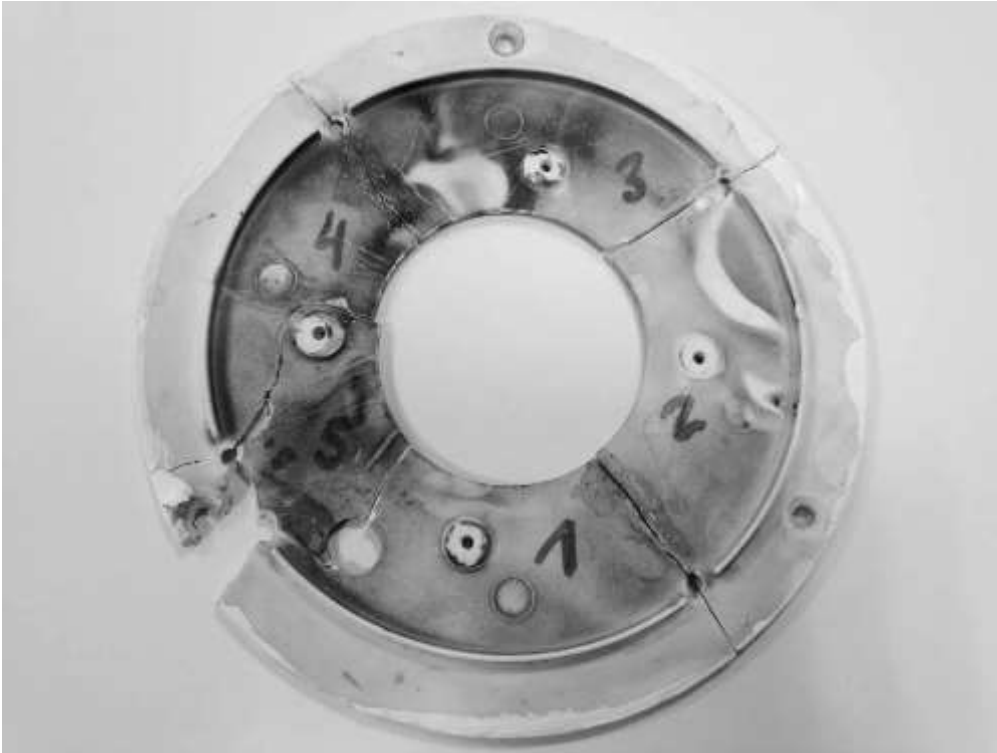
Das Mobile ist 30 Jahre alt und sein Design orientiert sich an den Mobileobjekten des Künstlers Alexander Calder. Es war die gesamte Zeit in Verwendung. Seit einem Jahr zeigte es nun Schwächen an der Verbindung Trafoglocke - Zimmerdecke. Ein Steg nimmt mit drei Schrauben das Gewicht der Leuchte auf und verbindet sie mit der Zimmerdecke (siehe Abb. 2). Der Steg war aber zu schwach dimensioniert für die jahrzehntelange Dauerbelastung. Hinzu kam die Wärmebelastung durch den Trafo, die an das Material weitergegeben wurde. Es kam zur Materialermüdung und das PVC wurde brüchig. Die Wärme staute sich in der Glocke und wurde nicht ausreichend nach Außen geführt (siehe Abb. 3).

Es kam zu ersten Rissen im PVC Steg und schließlich zum Bruch bei Abnahme der Leuchte auf Grund eines Neuanstriches der Tapete.

Abb. 2 gebrochene Verbindungsplatte Trafoglocke - Zimmerdecke

AM bot die Möglichkeiten die Konstruktion so zu verändern, dass die Leuchte weiter funktionsfähig bleibt. Zusätzlich konnte ein Material gewählt werden, was der Wärmerwicklung standhält. Für die bessere Wärmeabführung wurden zusätzlich Lüftungsschlitze an der Oberseite integriert. Der Deckel wird nun von Stahlschrauben gehalten, deren Befestigungsmuttern durch neue Stege an den Seitenwänden der Glocke aufgenommen werden.

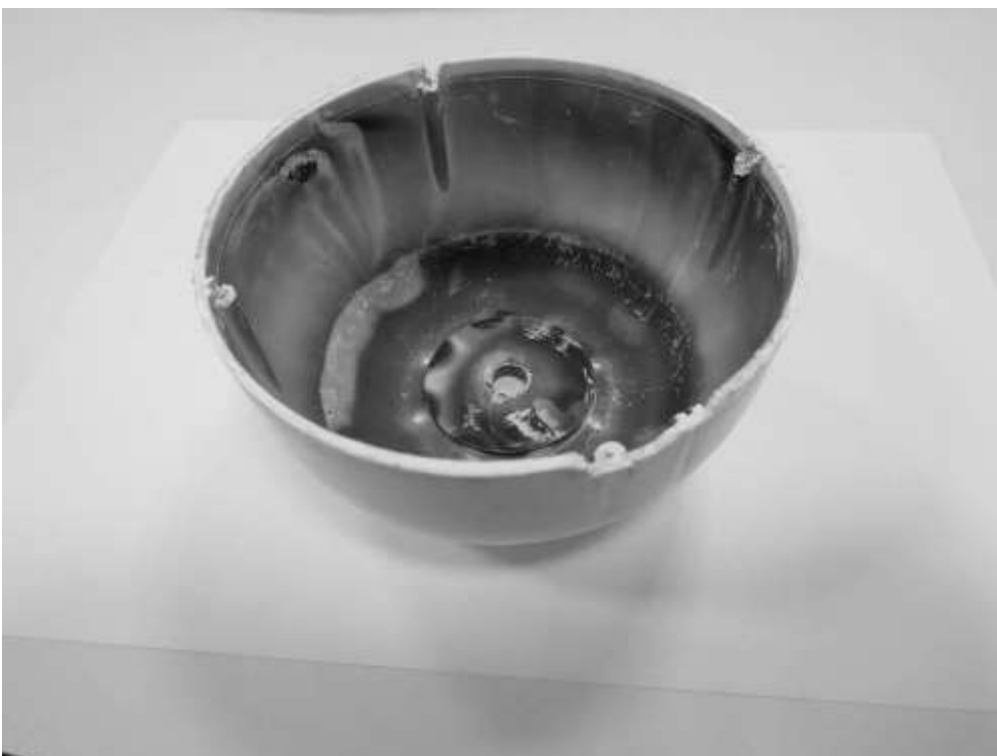
Abb. 3 Trafoglocke mit Temperaturverfärbungen und gebrochenem Gewinde

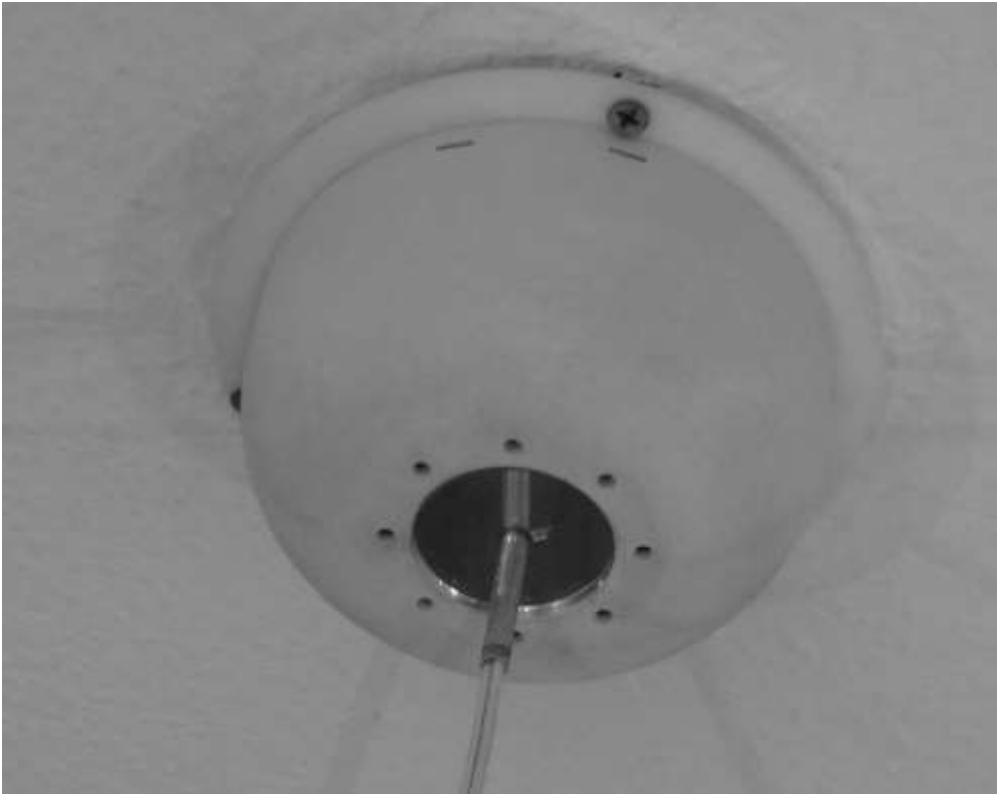
Abb. 4 Fertig montierte Verbindungsplatte mit Trafoglocke und Kabel

Die Temperatur wurde im Betrieb durch die konstruktiven Veränderungen auf 40 Grad gesenkt. Die Reparatur machte es möglich, das Mobile in seiner Funktion zu verbessern, es weiter zu nutzen und nicht, nur wegen eines fehlenden Ersatzteils, zu entsorgen. Gleichzeitig wird ein kleiner Beitrag gegen die allgemeine Tendenz des Wegwerfens reparaturfähiger Geräte oder Objekte geleistet.

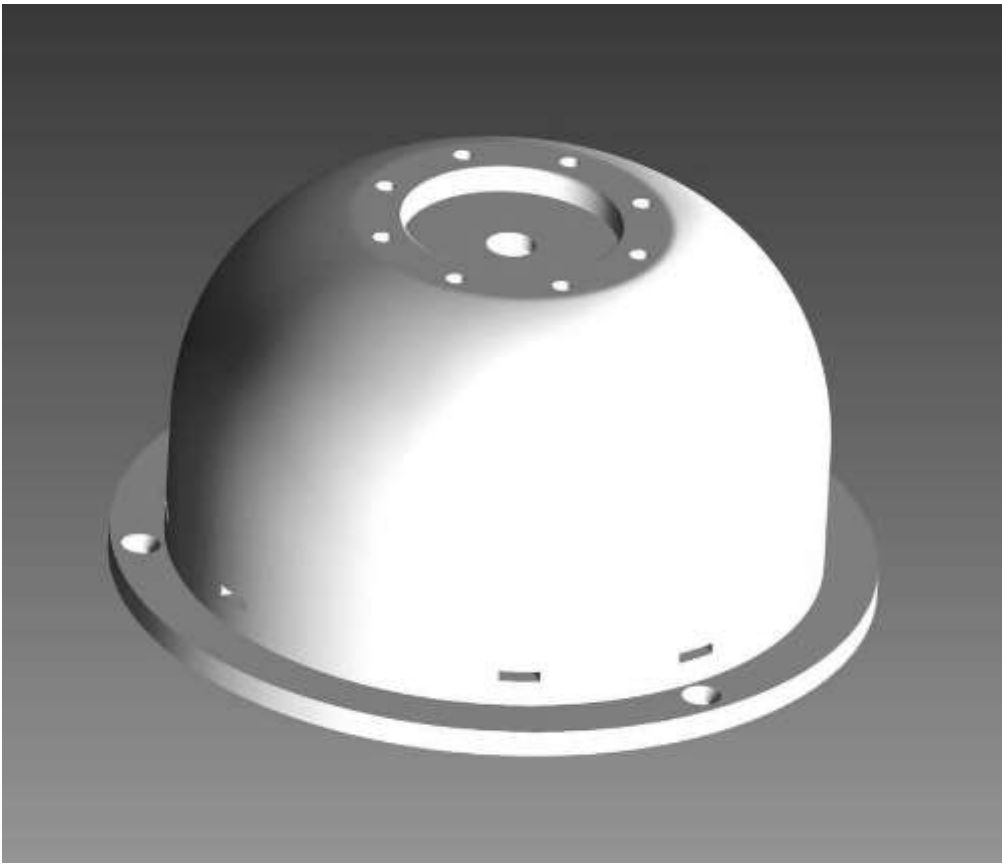
Abb. 5 Konstruierter CAD-Datensatz (Zusammenbau)

- Schwachstellen des gebrochenen Bauteils analysieren
- Einscannen der Bauteile aufgrund wirtschaftlicher Aspekte ausgeschlossen
- CAD-Konstruktion der neuen Bauteile:
  - Übernahme der Abmessungen
  - Schwachstellen der Konstruktion ausbessern
    - Bessere Wärmeabfuhr durch neue Lüftungsschlitze
    - Wandstärken erhöhen, um erneuten Bruch zu verhindern

- Gewinde Muttern aus Kunststoff zur Befestigung an der Decke durch Gewinde Muttern aus Stahl (Metall anstatt Kunststoff) zum Einschrauben verwenden
- Inneren Radius am äußeren Steg durchgängig vergrößern um die Bruchkante in der alten Konstruktion zu stabilisieren
- Additive Manufacturing - gerechte Konstruktion: Überhänge möglichst vermeiden
- Umwandeln der Konstruktionsdatei in ein STL File
- Schichtdatengenerierung, mit passenden Parametern, mit dem Programm CURA für den Drucker Ultimaker 2
- Umsetzen der digitalen Daten zu einem physischen Modell durch den Drucker
- Stützen entfernen und Nachbearbeiten. Kleine Fehler auf der Oberfläche mit Schmirgelpapier glätten

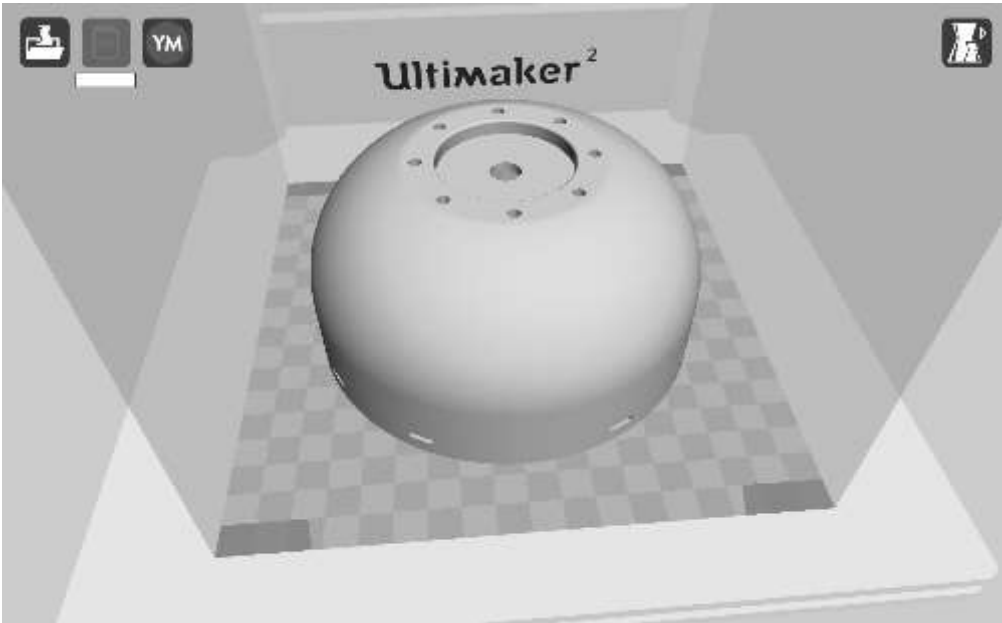
Abb. 6 Schichtdatengenerierung der Trafoglocke mit „Cura“ für den Ultimaker 2

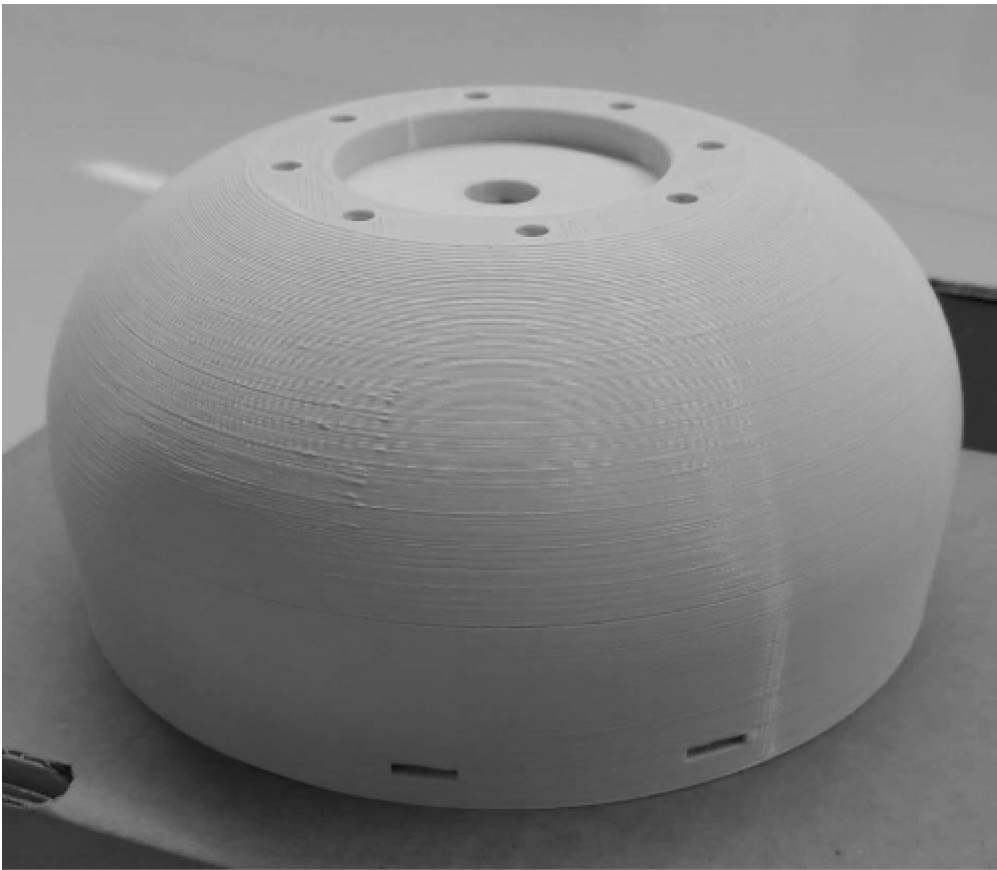
Abb. 7 Fertig gedruckte Trafoglocke
